# 農民・ボランティア・専門家の協働で 福島・飯舘村 放射線汚染から生活と産業の再生へ

## ●ふくしま再生の会

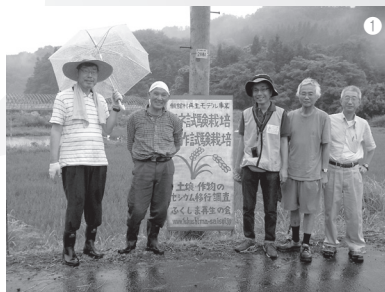
- ①13日の活動をリードする再生の会メンバー。左から田尾陽一理事長、菅野宗夫福島事務所代表、小川唯史事務局長
- ②福島事務所として飯舘村の活動拠点の菅野宗夫宅。村内の佐須地区にあり、現在は避難指示解除準備区域に指定
- ③遠隔地にいるメンバーもスカイプで参加して、その日の活動内容を打ち合わせる
